**MAT: Informa Revisión en Terreno a Obra "Mejoramiento Pintura de Fachada Instituto Comercial Marítimo Pacífico Sur".-**

## INFORME N° 22/2015

**MATERIA:** Revisión en terreno mejoramiento pintura de fachada Instituto Comercial Marítimo Pacífico Sur.

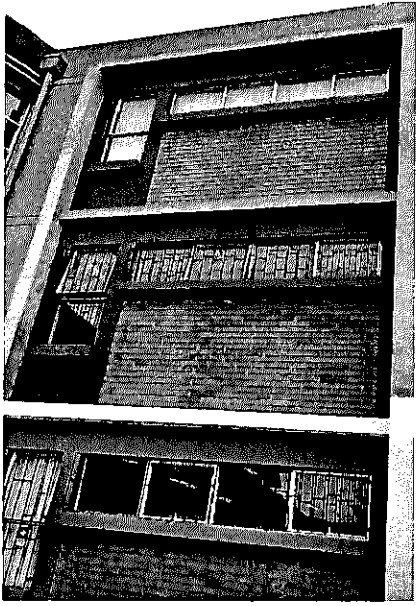
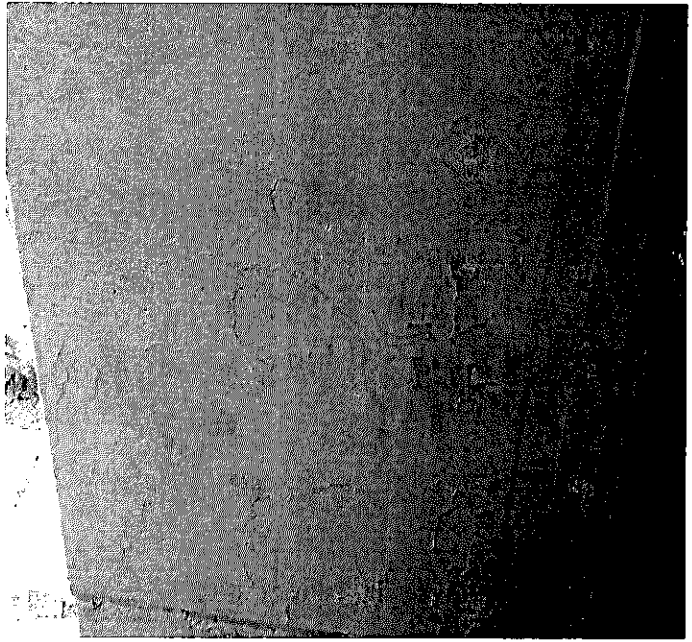
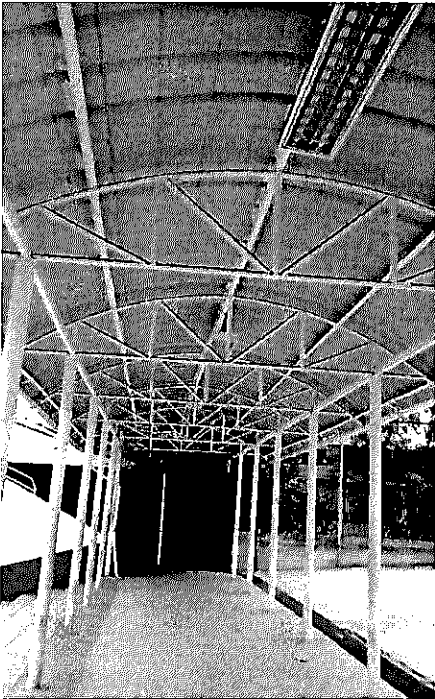
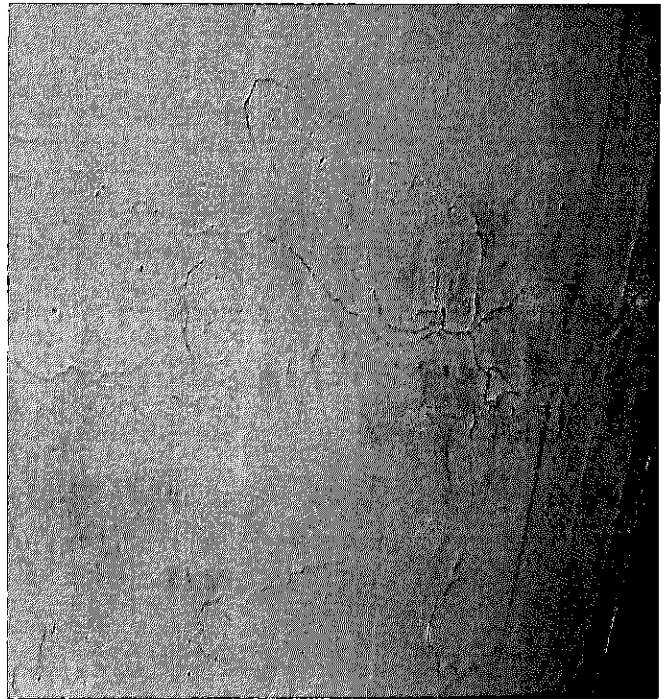
ANEXO

En la partida de raspado, limpieza, lijado, empaste y aplicación de pinturas a la totalidad de los muros exteriores se pudo observar los defectos en las fachadas y en muros exteriores de concreto, se pudo constatar la existencia de una mano de pintura, visualizando la pintura anterior, asimismo se encontraban desprendimientos de elementos de revestimiento, además de defectos en el mismo como descascamientos, grietas y fisuras que no fueron reparadas antes de la partida de pintura.

En la partida de tratamiento de elementos metálicos como: barandas, pilares y cerchas de circulación se pudo observar desbastes, libre de lámina de oxidación, síntomas de corrosión en protecciones de fierro de ventanas, erosiones producto de la humedad.

Atendidas las consideraciones expuestas en las presentes observaciones se concluye que el contratista no ha dado cumplimiento a lo señalado en las especificaciones técnicas mínimas.
