MAT: Informa Revisión en Terreno a Obra "Mejoramiento Pintura de Fachada Escuela Padre Andre Coindre".-

INFORME N° 21/2015

MATERIA: Revisión en terreno mejoramiento pintura de fachada Escuela Padre Andre Coindre.

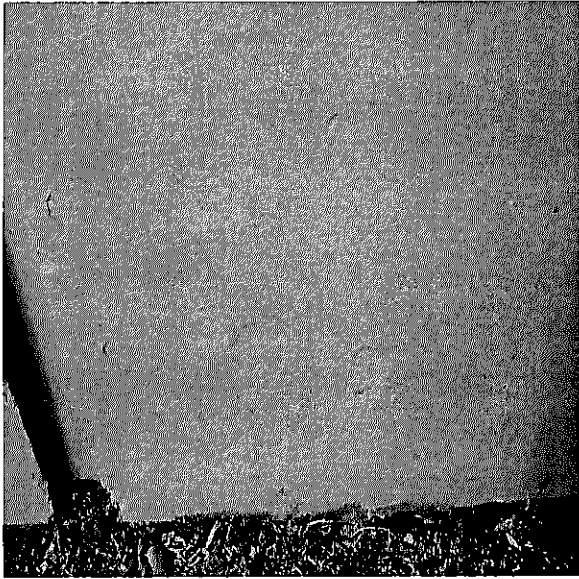
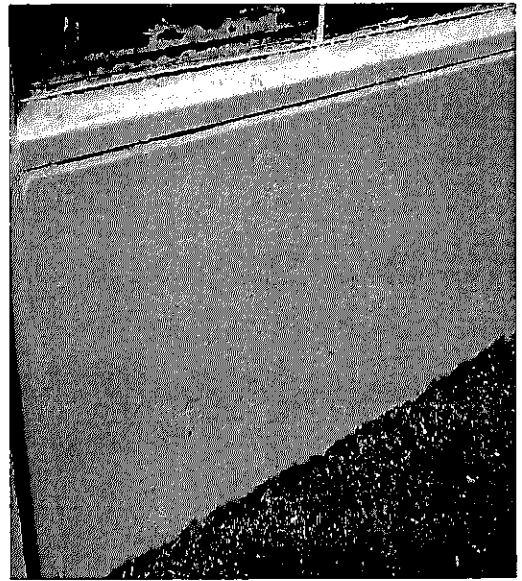
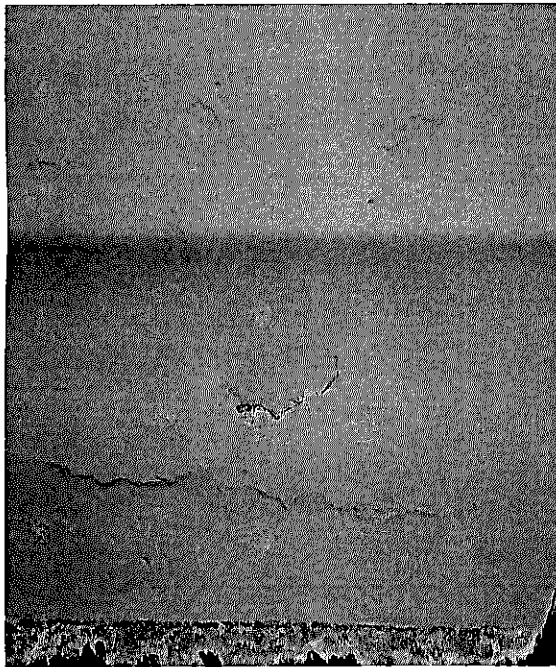
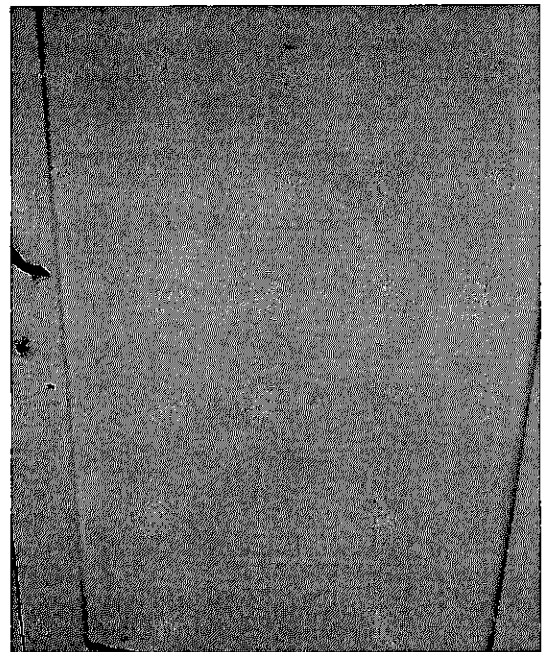
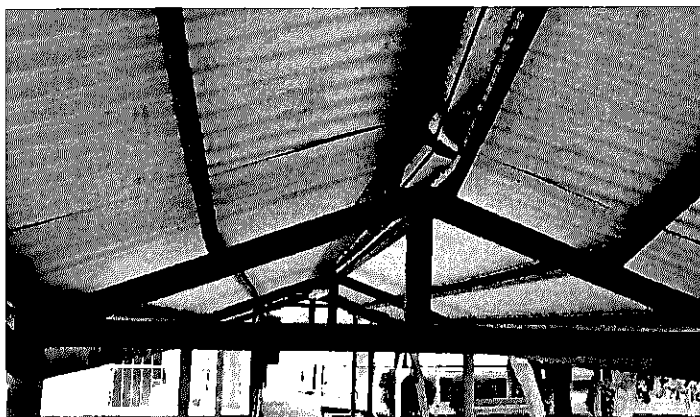
ANEXO

En la partida de raspado, limpieza, lijado, empaste y aplicación de pinturas a la totalidad de los muros exteriores se pudo observar los defectos en las fachadas y en muros exteriores de concreto, se pudo constatar la existencia de una mano de pintura, visualizando la pintura anterior, asimismo se encontraban desprendimientos de elementos de revestimiento, además de defectos en el mismo como descascaramientos, grietas y fisuras que no fueron reparadas antes de la partida de pintura.

Se observo que se realizó una capa de pintura, reflejándose, manchas, marcas e imperfecciones de la pintura anterior.

En la partida de tratamiento de elementos metálicos como: barandas, pilares y cerchas de circulación se pudo observar desbastes, libre de lámina de oxidación, síntomas de corrosión en protecciones de fierro de ventanas, erosiones producto de la humedad.

- 1) El Encargado de la Unidad de Normalización de Proyectos Infraestructura y Mantenimiento DAEM, debe cumplir con los preceptos relacionados con la obra (contrato de adjudicación, especificaciones técnicas mínimas y términos técnicos de referencia), a fin de detectar la existencia de errores entre las partes.
- 2) Dar curso a la recepción de obra solo cuando los trabajos considerados en el contrato respectivo se encuentren totalmente concluidos y se hayan cumplido las formalidades especificadas, a fin de evitar deficiencias detectadas durante el proceso de cancelación de la obra.
- 3) El Encargado de la Unidad de Normalización de Proyectos Infraestructura y Mantenimiento DAEM, debe elaborar un plano de arquitectura cuando corresponda.
